Étude sur les grilles

Information sur les grilles d'alliage 6061-T5 :
(Grille montée avec tube vide de 3/8 x 0.65 et compressé.)

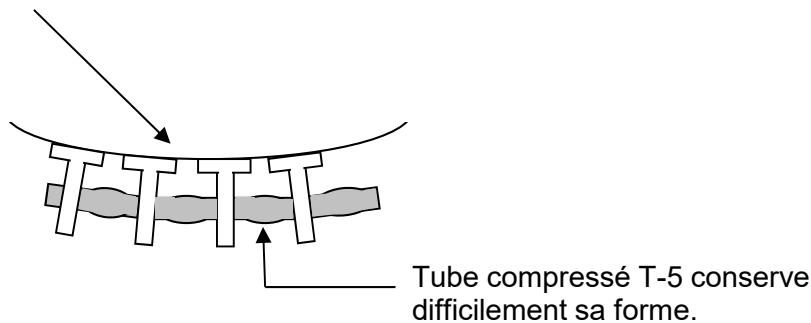
Les grilles avec de **l'alliage 6061-T5** ont été discontinuées en 1985, essais sur 42 grilles installées, 16 ont été remplacées après seulement 1 an d'utilisation.

Déformation élastique accrue, due aux roulettes de chariot et de la circulation dense.

Les lames avec de **l'alliage 6061-T5** due à la pousser latéral de 45°, se distancient les unes des autres, causant alors, une déformation de la grille.

Le système ci-haut, a été remplacé par une rode de 5/16 et une tige de retenue de 1/2 d'alliage 6061-T6, avec double écrous en acier inoxydable à une extrémité.

À résolue ces deux observations ci-dessus.
